Būvprojekta nosaukums:	„Alūksnes slimnīcas ēkas rekonstrukcija”
Būves klasifikācija:	1264 (ārstniecības vai veselības aprūpes iestāžu telpu grupa)
Adrese:	Pils iela 1A, Alūksne, Alūksnes novads LV-4301 (Slimnīcas ēka)
Foto:

TEHNISKĀS APSEKOŠANAS ATZINUMS

Kadastra Nr. 3601 001 0421001; Pils iela 1A, Alūksne, Alūksnes novads, LV-4301

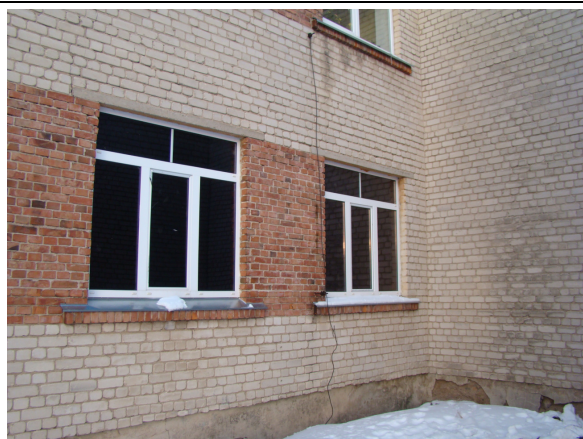
4.1.1.att.

Ēkas pamati – lentveida dzelzsbetona konstrukcija no saliekamiem blokiem. Ēkai ir pietiekoši liels cokols, vietām ir konstatēti lokālie bojājumi (4.1.1.att., 4.1.3.att.). Ārsiena ļoti bieži ir pakļauta lietus ūdens iedarbībai (4.1.2.att.). Ziemas laikā skatrakums netika veikts, tāpēc ka ēkai ir pagrabstāvs un pamati tika uzbūvēti zemāk par caursalšanas dziļumu. Vidējais normatīvais kalpošanas laiks pēc Ministru kabineta noteikumiem Nr.907 – 125 gadi.

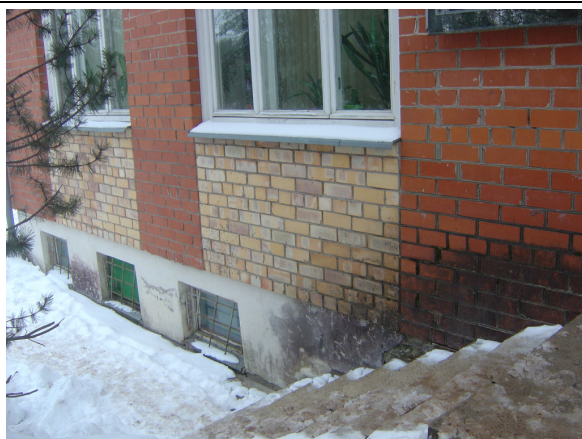
4.1.2.att.

Ēkas aizsargapmale – no dzelzsbetona saliekamām plātnēm (650mm platumā). Lietus ūdens notekas nav pievienotas lietus kanalizācijas sistēmai, tādēļ lietus notek sistēmā savāktais ūdens netiek novadīts no ēkas pamatu zonas un nokļūst tieši uz sienām un samitrina tās (4.1.2.att.). Mitruma un sala iedarbības rezultātā tiek bojāta pamatu konstrukcija, radot tajā plaisas, pa kurām pamatos brīvi iekļūst lietus ūdens un sasilst ziemas laika periodā. Būtu jārisina lietus ūdens novadīšanas lietus ūdens kanalizācijā. Jāatzīmē, ka tehniskās izpētes laikā, ārējo pamatu konstrukcija neatbilst LBN 002-01 "Ēku norobežojošu konstrukciju siltumtehnika" noteikumiem Nr.495, jo nenodrošina nepieciešamās siltumnoturības prasības. Hidroizolācija vietām vairs nepilda savu funkciju. Kopīgais ēkas pamatu tehniskais stāvoklis ir vērtējams par apmierinošu.

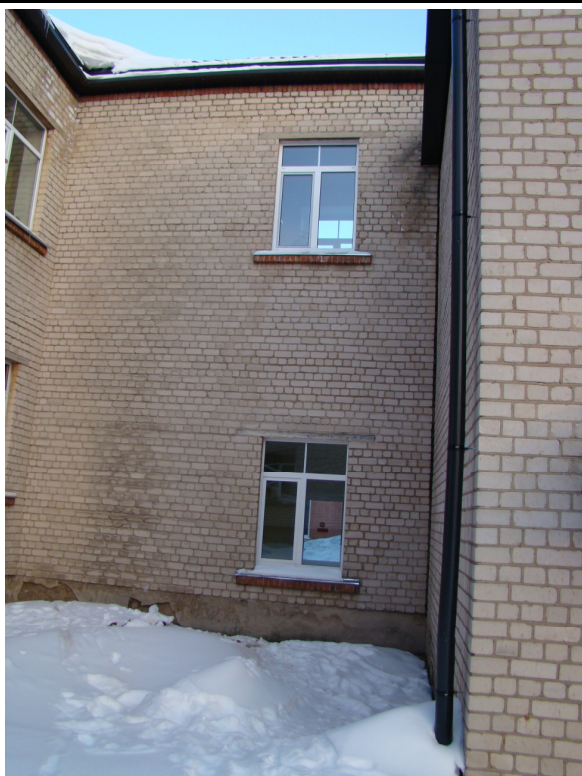
4.2.1. att.

4.2.	Nesošās sienas, ailu sijas un pārsedzes	20 %
(Pagraba un virszemes nesošo sienu konstrukcija un materiāls. Konstruktīvās shēmas. Galveno konstruktīvo elementu biezums un šķēsgriezums. Mūra vājinājumi. Plaisu atvērumu mērījumu un plaisu attīstības novērojumu dati. Atdalošā un tvaika izolācija. Koksnes bioloģiskie bojājumi. Sienu būvmateriālu stiprība, konstrukciju elementu pārbaudes un mūra stiprības aplēšu rezultāti. Kontrolzondēšanas rezultāti. Ailu siju un pārsedžu raksturojums, to balstvietas, citi raksturojošie rādītāji)		
<p>Nesošo ārsienu un iekšsienu konstrukciju galvenokārt veido 380-:-510 mm biezs silikātkieģeļu un māla ķieģeļu mūris; iekšpusē apmests. Vietām mūra ārsienām šuves no ārpuses dažviet vides ietekmē notikusi šuvju erozija (4.2.1.att.). Ārsienas no iekšpuses ir apmestas ar kaļķu-smilšu-cementa javas apmetumu. Dažās vietās nesošajās sienās ir redzamas plaisas, kā arī atsevišķās vietās apmetums ir atdalījies no sienas (4.2.3.att.), ir redzama sala iedarbība uz ārsienām (4.2.2.att., (4.2.4.att.)). Ārsienas nav ne siltinātas, ne apmestas no ārpuses. Jāatzīmē, ka tehniskās izpētes laikā, ārsienu konstrukcija neatbilst LBN 002-01 "Ēku norobežojošu konstrukciju siltumtehnika" noteikumiem Nr.495, jo nenodrošina nepieciešamās siltumnoturības prasības (siltuma caurlaidības koeficients $U=1,45 \text{ W/m}^2\text{xK}$). Pārsedzes – pārsvarā no dzelzsbetona apmierinošā tehniskā stāvoklī. Mūra sienas nolietojums 20%, pārsedzēm - 10%. Nav normāla risinājuma lietūs ūdens novadīšanai. Apsekošanas laikā konstatēts, ka mūra ārsienas bojātas no mitruma (4.2.9.att.). Kopumā sienas atrodas apmierinošā stāvoklī.</p>

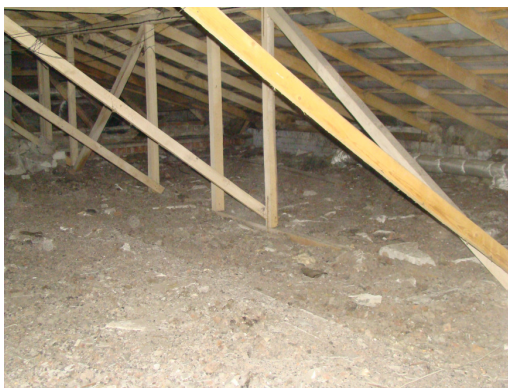
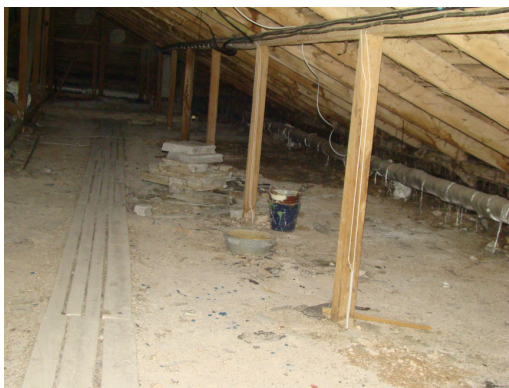
4.7.	Būves telpiskās noturības elementi	—
Ēkas telpisko noturību nodrošina ķieģeļu ārsienas 510mm un dzelzsbetona pārseguma paneli 220mm biezumā.		
4.8.	Jumta elementi: nesošā konstrukcija, jumta klājs, jumta segums, lietussūdens novadsistēma	35 %
(Jumta konstrukcijas, ieseguma un ūdens noteku sistēmas veids, konstrukcija un materiāls. Savietotā jumta konstrukcija un materiāls. Konstatētie defekti un to iespējamie cēloņi. Gaisa apmaiņa, temperatūras un gaisa mitruma režīms bēniņos. Tehniskā stāvokļa novērtējums kopumā pa atsevišķiem konstrukciju veidiem)		
Jumta konstrukcija ir izpildīta kā koka konstrukciju divslīpju jumts ar bēniņiem. Koka spāres 50x140(h) izvietotas ar soli 1200mm. Spāres balstās uz mūrlatu 100x100 un krēsla konstrukciju ar izmēriem 100x100. Statņi 100x100 izvietoti ar soli 1250-1500mm. Jumtu latojums – 45x45mm. Vizuālās apskates novērotas jumta konstrukciju atsevišķu elementu deformācijas, pārrēķinot spāru šķērsgriezumu ar Alūksnes klimatiskā rajona sniega slodzes ievērtēšanu var secināt ka spāru šķērsgriezums ir nepietikošs. Kopumā jumta nesošo konstrukciju tehniskais stāvoklis vērtējams par daļēji apmierinošu. Jumta segums – virs 45x45mm latām ir jaunas, nesen nomainītas Ruukki loksnes, kuras atbilst šodienas prasībām kā jumta segums. Gaisa mitruma režīms bēniņos uz apsekošanas laiku ir tāds pats kā ārā. Jumta segums apmierinošā tehniskā stāvoklī. Notekas darba kartībā, ir nesen nomainīti un izskatās, kā jauni. Jumta seguma nolietojums 5%. Kopumā jumta seguma tehniskais stāvoklis vērtējams kā apmierinošs.

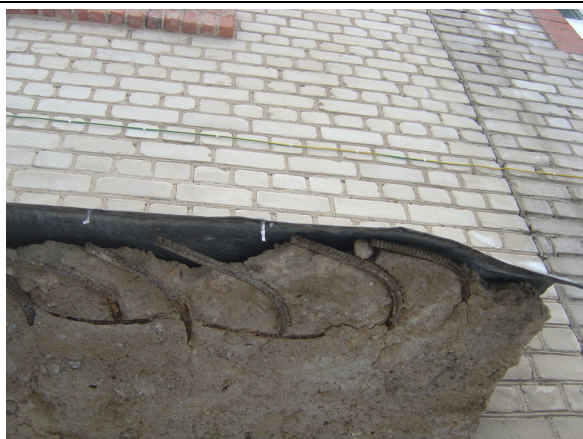
4.9.1.att.

segumu. Nav kājslauķu. Lieveņu jumtiņi atrodas daļēji neapmierinošā tehniskā stāvoklī, jo ir atsegts darba stiegrojums (4.9.1.att., 4.9.2.att.)

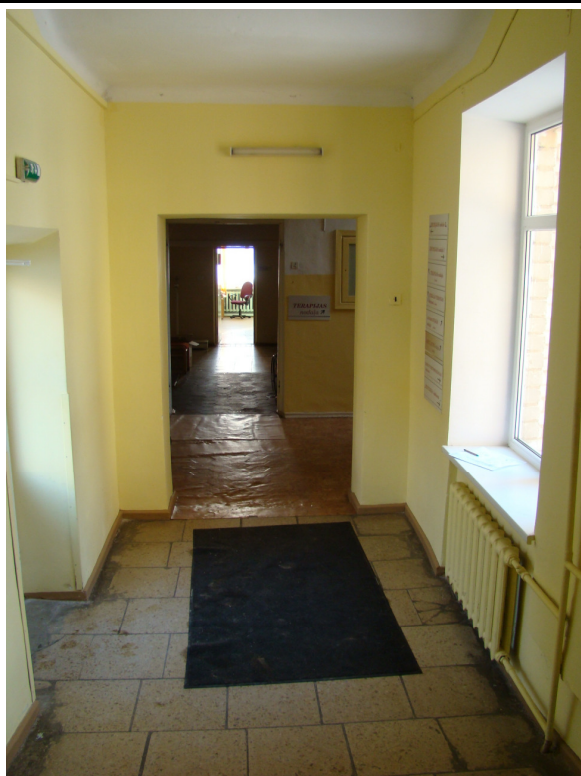
4.12.1. att.

4.12.	Grīdas	20 %
(Grīdu konstrukcijas, seguma un virsseguma veidi. Skaņas un siltuma izolācija)		
Vidējais normatīvais kalpošanas laiks pēc Ministru kabineta noteikumi Nr.907 – keramikas teraco klona grīdām 60 gadi, linoleja - 20 gadi, dēļu uz pārsegumiem – 30 gadi. 1.stāvā un 2.stāvā ir linolejs uz koka dēļu klāja, grīdas konstrukcija neatbilst LBN 002-01 "Ēku norobežojošo konstrukciju siltumtehnika" noteikumiem. Grīdu segumu tehniskais stāvoklis ir daļēji neapmierinošs.

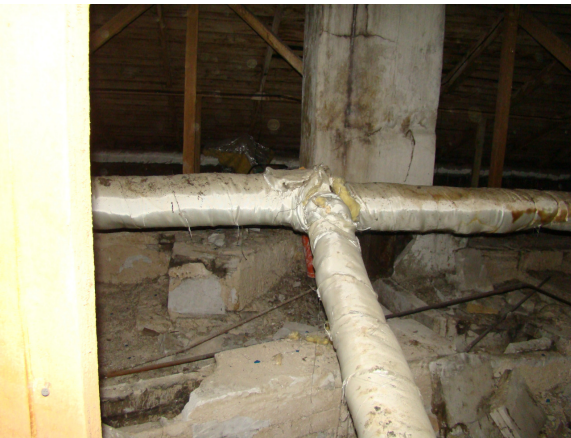
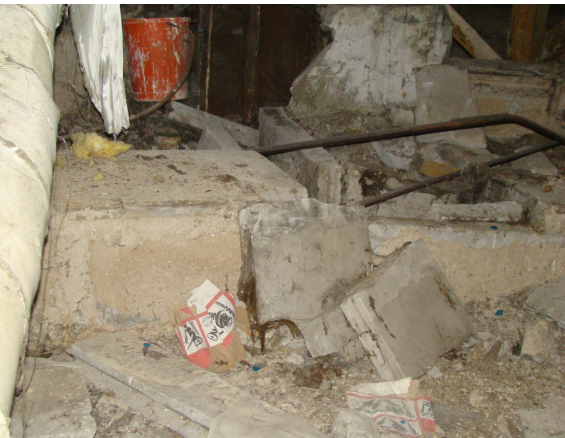
4.16.	Ventilācijas šahtas un kanāli	50 %
Dabīgā ventilācija. Šahtu tehniskais stāvoklis ir neapmierinošs, tāpēc ka kanāli nav izvadīti virs jumta, bet ir izvadīti bēniņos. Ieteicams notīrīt kanālus un izvadīt viņus virs jumta konstrukcijas. Šahtu tehniskais stāvoklis ir apmierinošs, bet saskaņā ar MK noteikumiem Nr.82 - ventkanālus jātīra vismaz vienu reizi trijos gados, un darīt to atļauts sertificētai personai
