Būvprojekta nosaukums:	„Alūksnes slimnīcas ēkas rekonstrukcija”
Būves klasifikācija:	1264 (ārstniecības vai veselības aprūpes iestāžu telpu grupa)
Adrese:	Pils iela 1A, Alūksne, Alūksnes novads LV-4301 (Laboratorijas ēka)
Foto:

Projektētājs:	SIA „Belss”
Pasūtītājs:	SIA „Alūksnes slimnīca” Pils iela 1A, Alūksne, Alūksnes novads, LV-4301 Reģ Nr. 40003252612
Būvprojekta daļa:	Vispārīgā daļa
Būvprojekta stadija:	Tehniskais projekts
Būvprojekta sadaļa:	TIS – tehniskās izpētes atzinums
Būvprojekta vadītājs:	Viktors Kitajevs LBS sertifikāts Nr. 20-6517
TIS sadaļas vadītājs:	Viktors Kitajevs LBS sertifikāts Nr. 20-6521
Izstrādāja:	Dainis Lipskis

TEHNISKĀS APSEKOŠANAS ATZINUMS

Kadastra Nr. 3601 001 0421 002; Pils iela 1A, Alūksne, Alūksnes novads, LV-4301

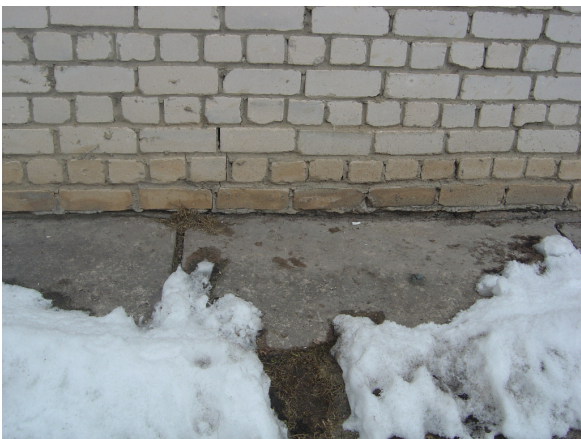
4.1.1.att.

4.1.	Pamati un pamatne	30 %
<p>(Pamatu veids, to iedziļinājums, izmantotie materiāli, to stiprība, hidroizolācija, drenāža, būves aizsargapmales, ārsienu aizsardzība pret mitrumu. Gruntsgabala ģeomorfoloģiskais raksturojums; ģeodēziskais atskaites punkts (sienas vai grunts repers, marka, poligonometrijas punkts) absolūto augstuma atzīmju noteikšanai. Zemes virsas absolūto atzīmju robežas izpēte teritorijā. Veiktie lauka un kamerālie ģeotehniskās izpētes darbi un palīgdarbi: izstrādes, līmeņošana, laboratorijas analīze, to apjomi. Nogulumu veidi grunšu izpētes areālā, grunts, kas veido ēkas pamatni, to aplēses pretestība)</p> <p>Ēkas pamati – lentveida dzelzsbetona konstrukcija. Ēkai nav cokola, mūris sākas uzreiz virs apmales (4.1.1.att.). Slikts risinājums, jo siena ļoti bieži ir pakļauta ūdens iedarbībai (4.1.2.att.). Ziemas laikā skatrakums netika veikts, tāpēc nav zināms pamatu pēdas guldīšanas dziļums. Ir redzamas pazīmes, kuras var liecināt par pamatu sašanos. Vidējais normatīvais kalpošanas laiks pēc Ministru kabineta noteikumiem Nr.907 – 125 gadi.</p> <p>Zem augsnes slāņa iegulī vidēji rupjas smilts slānis (0,40m), zemāk iegulī smalkās un putekļainās smilts slāņi (1,0m), zemāk iegulī putekļaina smilšmāla slānis (1,0m), pēdējais konstatētais slānis ir morēnas mālsmilts (4,0m). Gruntsūdens līmenis konstatēts 1,55 m dziļumā no zemes virsmas. Ģeotehnisko būvniecības apstākļu sarežģītības pakāpe – otrā. Zemes virsmas absolūtā atzīme 188,80m.</p> <p>Ēkas aizsargapmale – no dzelzsbetona saliekamām plātnēm (650mm platumā). Lietus ūdens notekas nav pievienotas lietus kanalizācijas sistēmai, tādēļ lietus notek sistēmā savāktais ūdens netiek novadīts no ēkas pamatu zonas un nokļūst tieši uz sienām un samitrina tās (4.1.1.att. - 4.1.4.att.). Mitruma un sala iedarbības rezultātā tiek bojāta pamatu konstrukcija, radot tajā plaisas, pa kurām pamatos brīvi iekļūst lietus ūdens un sasalst ziemas laika periodā. Būtu jārisina lietus ūdens novadīšanas lietus ūdens kanalizācijā. Jāatzīmē, ka tehniskās izpētes laikā, ārējo pamatu konstrukcija neatbilst LBN 002-01 "Ēku norobežojošu konstrukciju siltumtehnika" noteikumiem Nr.495, jo nenodrošina nepieciešamās siltumnoturības prasības. Hidroizolācija vietām vairs nepilda savu funkciju. Kopīgais ēkas pamatu tehniskais stāvoklis ir vērtējams par daļēji apmierinošu.</p>

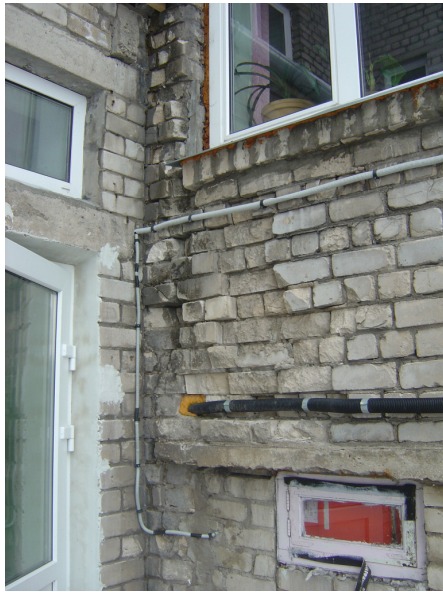
4.2.1. att.

4.2.	Nesošās sienas, ailu sijas un pārsedzes	35 %
<p>(Pagraba un virszemes nesošo sienu konstrukcija un materiāls. Konstruktīvās shēmas. Galveno konstruktīvo elementu biezums un šķēsgriezums. Mūra vājinājumi. Plaisu atvērumu mērījumu un plaisu attīstības novērojumu dati. Atdalošā un tvaika izolācija. Koksnes bioloģiskie bojājumi. Sienu būvmateriālu stiprība, konstrukciju elementu pārbaudes un mūra stiprības aplēšu rezultāti. Kontrolzondēšanas rezultāti. Ailu siju un pārsedžu raksturojums, to balstvietas, citi raksturojošie rādītāji)</p> <p>Nesošo ārsienu un iekšsienu konstrukciju galvenokārt veido 380-:-510 mm biezs silikātķieģeļu mūris; iekšpusē apmests. Vietām mūra ārsienām šuvēs no ārpuses dažviet vides ietekmē notikusi šuvju erozija, ķieģeļu atdalīšanās un izkrišana (4.2.1.att.), šis ārsienu posms atrodas pirms avārijas stāvoklī un nepieciešams veikt remonta darbus šim posmam. Ārsienas no iekšpuses ir apmestas ar kaļķu-smilšu-cementa javas apmetumu. Dažās vietās nesošajās sienās ir redzamas plaisas, kā arī atsevišķās vietās apmetums ir atdalījies no sienas (4.2.3.att - 4.2.7.att). Ārsienas nav ne siltinātas, ne apmestas no ārpuses. Jāatzīmē, ka tehniskās izpētes laikā, ārsienu konstrukcija neatbilst LBN 002-01 "Ēku norobežojošu konstrukciju siltumtehnika" noteikumiem Nr.495, jo nenodrošina nepieciešamās siltumnoturības prasības (siltuma caurlaidības koeficients $U=1,45 \text{ W/m}^2\text{xK}$). Pārsedzes – pārsvarā no dzelzsbetona apmierinošā tehniskā stāvoklī. Pie kurtuves ir viena durvju aila ar tērauda pārsedzi ar nepietiekošu nestspēju (4.2.8.att.). Virs vārtiem, pārsedzēm ir nepietiekošs balstījums (4.2.11.att.), kā rezultāts - plaisas sienā. Mūra sienas nolietojums 35%, pārsedzēm - 10%. Nav normāla risinājuma lietus ūdens novadīšanai. Apsekošanas laikā konstatēts, ka mūra ārsienas bojātas no mitruma (4.2.9.att.). Šo mūra posmu tehniskais stāvoklis vērtējams kā daļēji neapmierinošs un nepieciešams šo mūra posmu remonts. Kopumā sienas atrodas daļēji apmierinošā tehniskā stāvoklī, izņemot atsevišķas (3!) vietas, kuras atrodas neapmierinošā stāvoklī.</p>

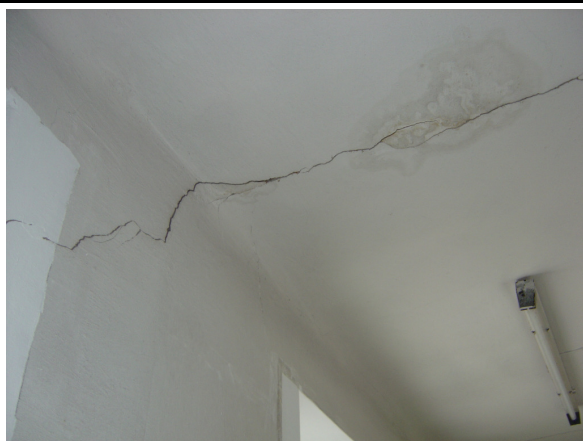
4.6.1. att.

4.6.	Pagraba, starpstāvu, bēniņu pārsegumi	20 %
(Pagraba, starpstāvu un bēniņu pārsegumu aplēses shēmas, konstrukcija un materiāls. Nesošo elementu biezums vai šķērsriezums. Konstatētās deformācijas, bojājumi un to iespējamie cēloņi. Plaisu atvērumu mērījumu dati. Pagaidu pastiprinājumi, atslogojošās konstrukcijas. Betona stiprība. Metāla konstrukciju un stieģrojuma korozija. Koka ēdes (mājas piepes) un koksngraužu bojājumi. Kontrolzondēšanas un atsegšanas rezultāti. Nestspējas pārbaudes aplēšu rezultāti. Skaņas izolācija)		
Pagraba nav. Gan pirmā, gan otrā stāva pārsegums - no saliekamiem dzelzsbetona paneliem, kuri ir balstīti uz nesošām sienām. Vizuāli uz dažiem pārsegumiem ir konstatēti mitruma plankumi (4.6.1.att. 4.6.2.att.). Ir vietā, kur nepareizi nobalstīti dobtie pārseguma paneli (4.6.3.att.). Kopumā pārsegumi atrodas apmierinošā tehniskā stāvoklī, jo būtiski bojājumi nav konstatēti.

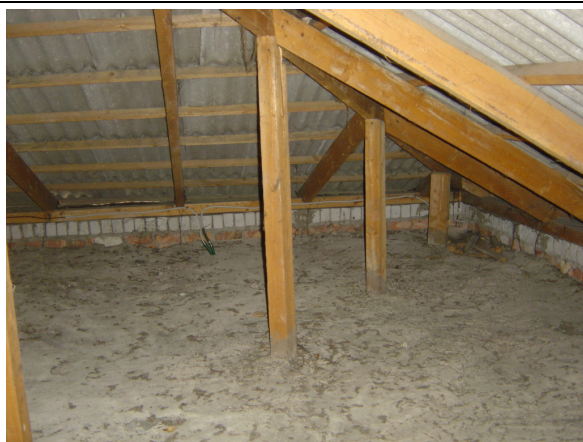
4.8.1.att

4.7.	Būves telpiskās noturības elementi	—
Ēkas telpisko noturību nodrošina ķieģeļu ārsienas 510mm un dzelzsbetona pārseguma paneli 220mm biezumā.		
4.8.	Jumta elementi: nesošā konstrukcija, jumta klājs, jumta segums, lietussūdens novadsistēma	0 %
(Jumta konstrukcijas, ieseguma un ūdens noteku sistēmas veids, konstrukcija un materiāls. Savietotā jumta konstrukcija un materiāls. Konstatētie defekti un to iespējamie cēloņi. Gaisa apmaiņa, temperatūras un gaisa mitruma režīms bēniņos. Tehniskā stāvokļa novērtējums kopumā pa atsevišķiem konstrukciju veidiem)		
<p>Jumta konstrukcija ir izpildīta kā koka konstrukciju divslīpju jumts ar bēniņiem. Koka spāres 40x150(h) izvietotas ar soli 950-1050mm. Spāres balstās uz mūrlatu 100x100 un krēsla konstrukciju ar izmēriem 100x100. Statņi 100x100 izvietoti ar soli 1250-1500mm, starp katru 3. statni ir atgāžņi. Jumtu laidums ir no 6.40m (garais posms) līdz 8.10m (īsa posms), bēniņu augstums no grīdas līdz korei – 2400mm. Koka nesošā konstrukcija atrodas apmierinošā tehniskā stāvoklī. Jumta segums – virs 45x45mm latam ir viļņotās azbestcements loksnes, kuras ir kaitīgas cilvēka veselībai un neatbilst šodienas prasībām kā jumta segums (4.8.1.att.). Vietām skārda elementi, kuri savieno jumta segumu ar sienas konstrukciju, ir deformēti un lietussūdens nokļūst uz pārsegumu un pēc tam tek no 2.st. griestiem (4.8.2.att.). Uz bēniņiem stāv daudz spaiņu, kas liecina par to ka jumta segums ir daudzviet bojāts. Gaisa mitruma režīms bēniņos uz apsekošanas laiku ir tāds pats kā āra. Vizuālās apskates laikā nav novērotas jumta konstrukciju deformācijas vai bojājumi. Jumta segums daļēji</p>

neapmierinošā tehniskā stāvoklī. Notekas darba kartībā, ir konstatēti korodējušas, deformētas notekcaurules un dažādi noteku posmu savienojumi ir neblīvi. Daži posmi ir nesen nomainīti un izskatās, kā jauni. Jumta seguma nolietojums 55%. Kopumā jumta nesošo konstrukciju tehniskais stāvoklis vērtējams kā daļēji apmierinošs.

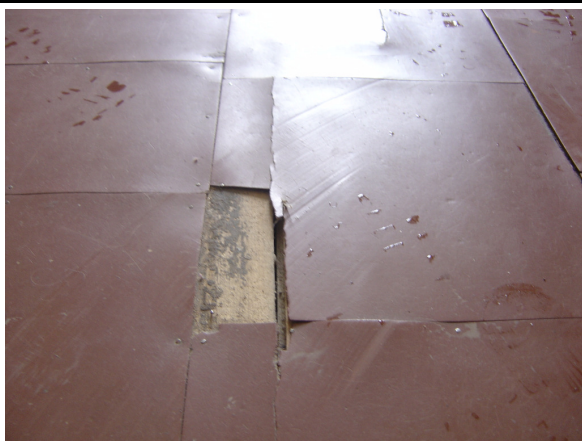
4.12.1. att.

4.12.	Grīdas	50 %
(Grīdu konstrukcijas, seguma un virsseguma veidi. Skaņas un siltuma izolācija)		
Vidējais normatīvais kalpošanas laiks pēc Ministru kabineta noteikumi Nr.907 – keramikas teraco klona grīdām 60 gadi, linoleja - 20 gadi, dēļu uz pārsegumiem – 30 gadi. 1.stāvā un 2.stāvā ir linolejs uz koka dēļu klāja, grīdas konstrukcija neatbilst LBN 002-01 "Ēku norobežojošo konstrukciju siltumtehnika" noteikumiem. Grīdu segumu tehniskais stāvoklis ir neapmierinošs. Ieteicams nomainīt segumu.

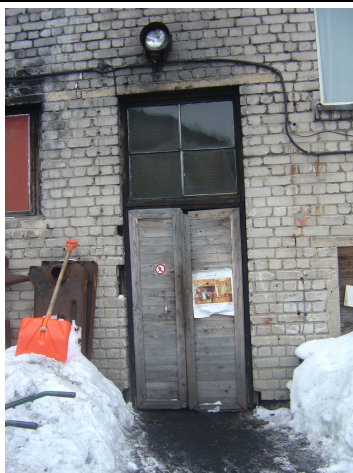
4.13.1. att.

Ēkai ir nesen nomainītas ārdurvis un gandrīz visi logi (izņemot 2 logus un 2 durvis) uz logiem un durvīm no PVC. Logi un ārdurvis atbilst LBN 002-01 "Ēku norobežojošu konstrukciju siltumtehnika" noteikumiem Nr.495. Ēkas durvis un logi ir apmierinošā tehniskā stāvoklī, nolietojums 5 %. Vārti – koka konstrukcija, nolietojušās, ir daļēji neapmierinošā tehniskā stāvoklī, nolietojums 60 %. Iekšdurvis pārsvarā vecas koka durvis ar/bez stikla pildījumu, nolietojums 40 %.
